## INFO TECHNIQUE

# L'embrayage brouté

## Cause possible : le mauvais réglage de l'assistance d'embrayage

Constructeur : Mercedes-Benz

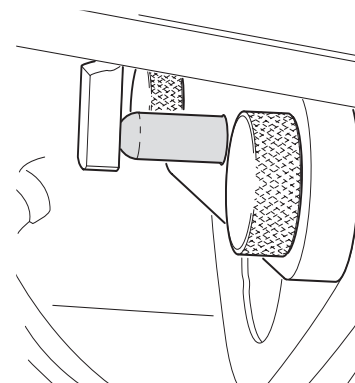
Schéma 2 : Dispositif de réglage du constructeur automobile (Réf.: 930 589 00 23 00)

Dans les véhicules désignés ci-dessus, il est possible que l'embrayage brouté à différentes phases de conduite. Le mauvais réglage de l'assistance d'embrayage peut en être l'une des causes.

En cas de réclamation, commencer par vérifier le réglage du poussoir de l'assistance d'embrayage. Pour ce faire, utiliser le dispositif de réglage du constructeur automobile.

- Enlever le poussoir du levier de débrayage, desserrer le contre-écrou et remonter le poussoir
- Monter le dispositif de réglage (schéma 2, illustration de gauche)
- Tourner la tige du poussoir jusqu'à ce qu'elle touche le dispositif de réglage sans jeu (schéma 2, à droite)
- Démontez le dispositif de réglage
- Enlever le poussoir et serrer le contre-écrou
- Monter le poussoir
