## INFO TECHNIQUE

# L'embrayage brouté

## Cause possible : le mauvais réglage de l'assistance d'embrayage

Modelos : Actros MP 2 (2003 -2008)  
Actros MP 3 (2008 - )

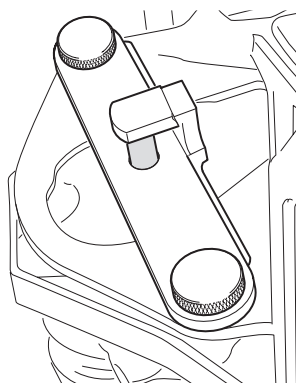
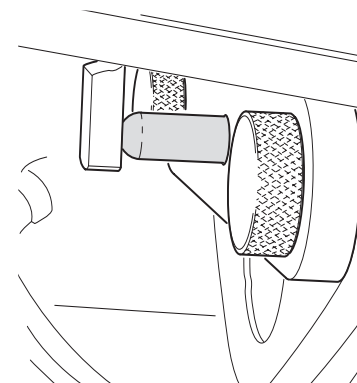
Schéma 2 : Dispositif de réglage du constructeur automobile (Réf.: 930 589 00 23 00)

Dans les véhicules désignés ci-dessus, il est possible que l'embrayage brouté à différentes phases de conduite. Le mauvais réglage de l'assistance d'embrayage peut en être l'une des causes.

En cas de réclamation, commencer par vérifier le réglage du poussoir de l'assistance d'embrayage. Pour ce faire, utiliser le dispositif de réglage du constructeur automobile.

- Enlever le poussoir du levier de débrayage, desserrer le contre-écrou et remonter le poussoir
- Monter le dispositif de réglage (schéma 2, illustration de gauche)
- Tourner la tige du poussoir jusqu'à ce qu'elle touche le dispositif de réglage sans jeu (schéma 2, à droite)
- Démontez le dispositif de réglage
- Enlever le poussoir et serrer le contre-écrou
- Monter le poussoir
