INFO TECHNIQUE

Poulie à roue libre d'alternateur réf. 535 0303 10

Différences d'aspect

Constructeur : Toyota

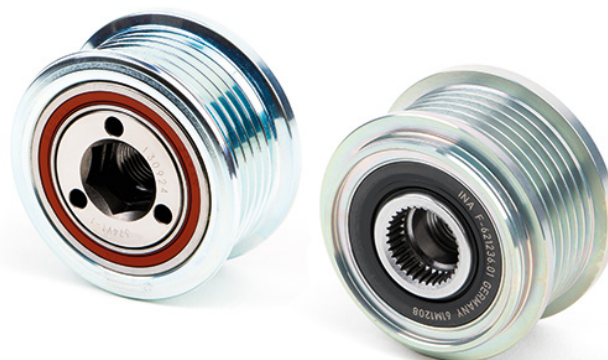
Photo : Différences d'aspect de la poulie à roue libre d'alternateur réf. 535 0303 10

Les alternateurs de la marque Denso montés dans les véhicules mentionnés ci-dessus peuvent être équipés de deux versions différentes de poulie à roue libre d'alternateur.

La photo montre la version montée en série (à gauche) et la version Rechange (à droite) de la poulie à roue libre d'alternateur réf. 535 0303 10.

Les deux poulies à roue libre d'alternateur répondent parfaitement aux exigences techniques et peuvent être utilisées sans réserve, la seule différence étant leur aspect extérieur.

La pose et la dépose de la poulie à roue libre d'alternateur exigent l'utilisation d'un outillage spécial (Mallette outillage Poulies à roue libre d'alternateur, Réf SAAM : 400 0444 10)
